# PROGRAM PRAC KONSERWATORSKICH

WYPOSAŻENIA KOŚCIOŁA

POD WEZWANIEM *ZNALEZIENIA KRZYŻA ŚW.*  
W SANKTUARIUM MĘKI PAŃSKIEJ  
I MATKI BOŻEJ W KALWARII PACŁAWSKIEJ.

Kraków, 20.10. 2018

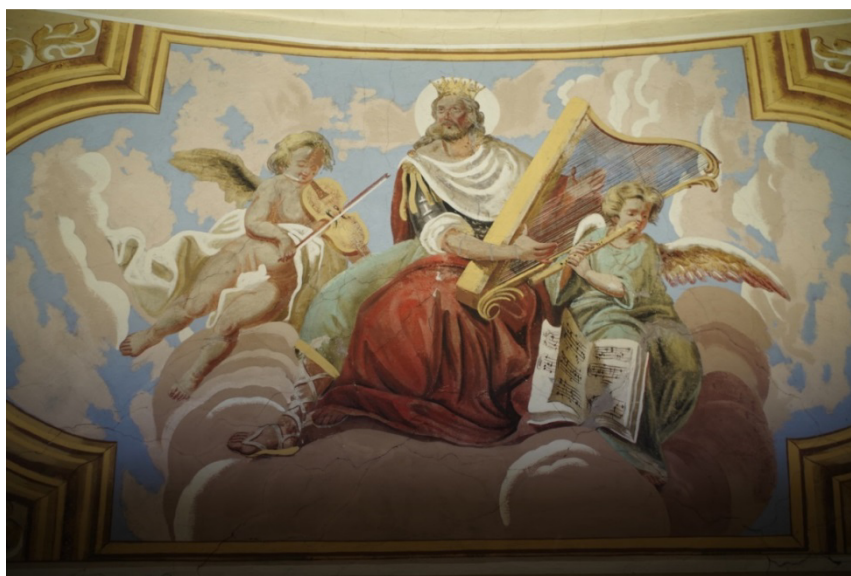
W dolnych partiach ścian występują porysowania, zadrapania oraz poobijane narożniki. Nadłuczka okien wykazują głębokie pęknięcia warstw tynku. W partiach przysklepienych widać pierwotną kolorystykę i ślady wcześniejszej dekoracji malarskiej.

*Fragment polichromii sklepienia nad chórem.*

13. Zasklepienie cienkich 1 – 2 mm pęknięć tynku rozbijających powierzchnię malarską przez naniesienie podbarwionej pobiałki wapiennej wzmocnionej 4 % roztworem wodnym żywicy akrylowej.
14. Scalenie kolorystyczne ubytków oryginalnej warstwy malarskiej metodą punktowania scalającego przy zastosowaniu suchych pigmentów wysokiej jakości używanych w specjalistycznych i 2–3 % wodnego spoiwa akrylowego.
15. Przy rozległych powierzchniowo monochromatycznych rekonstrukcjach kolorystycznych dopuszcza się użycie farb silikatowych wysoce paroprzepuszczalnych.
16. Opracowanie zaleceń dla użytkownika i powykonawczej dokumentacji konserwatorskiej fotograficznej i opisowej.

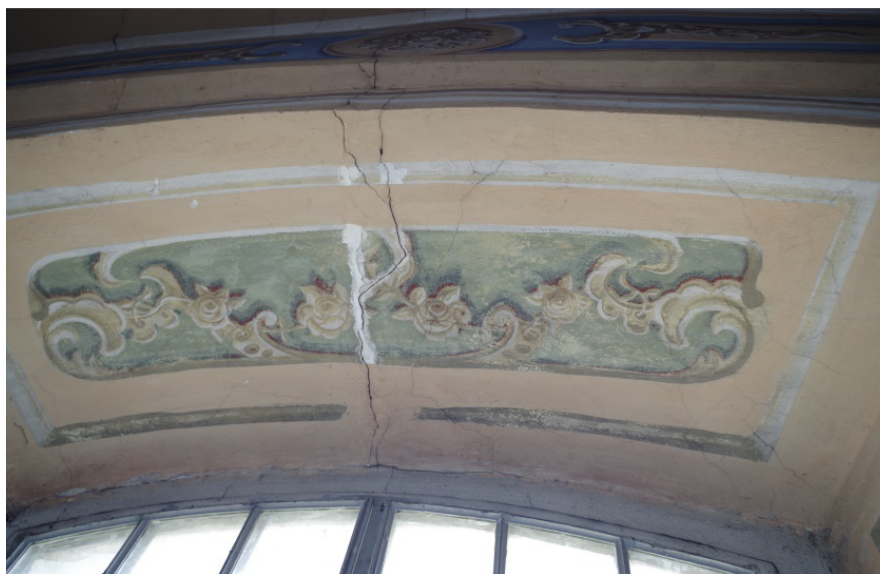
*Fragment podłucza okiennego na chórze muzycznym.*

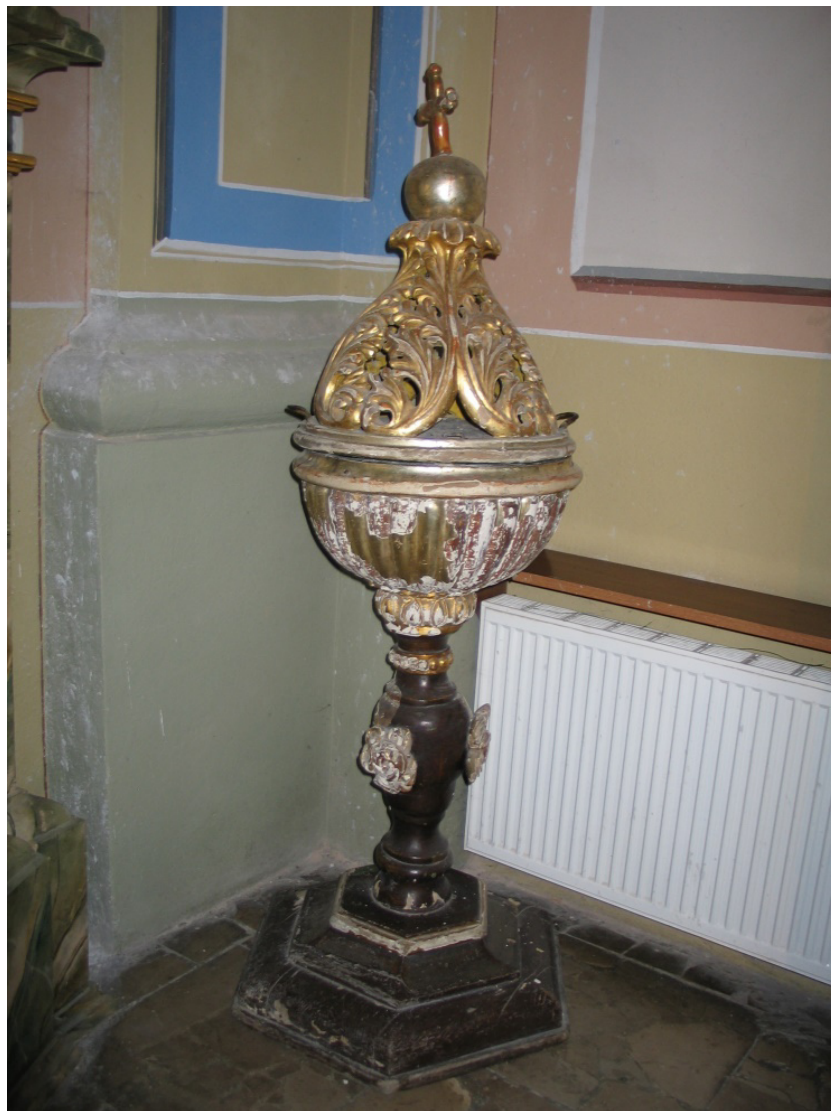
Wszystkie wymienione typy zniszczeń są wyraźnie widoczne. **Przekształcenia estetyczno- plastyczne** to przede wszystkim warstwy przemalowań sześciobocznej stopy rażące niestarannością, grubą powłoką farby i jej zacieków. Warstwy te pokrywają również miejsca głębokich ubytków zaprawy. Tworzą grubą, sztywną, powierzchniową skorupę przyczyniającą się do dalszych zniszczeń obiektu. Przemalo-

wania te są zupełnie niewłaściwe tak od strony technologicznej jak i estetycznej. Na stopie i trzonie w ubytkach wtórnych warstw uwidacznia się pierwotna kolorystyka.

Rokokowa chrzcielnica

5. Usunięcie wtórnych nawarstwień farby, lakieru i pokostu metodą chemiczno – mechaniczną.
6. Oczyszczenie elementów metalowych (żelazne uchwyty) ze śladów korozji powierzchniowej i zabezpieczenie ich powierzchni.

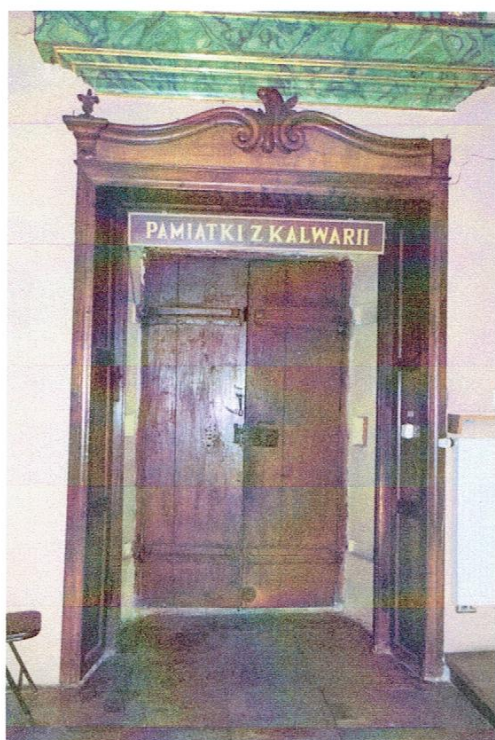
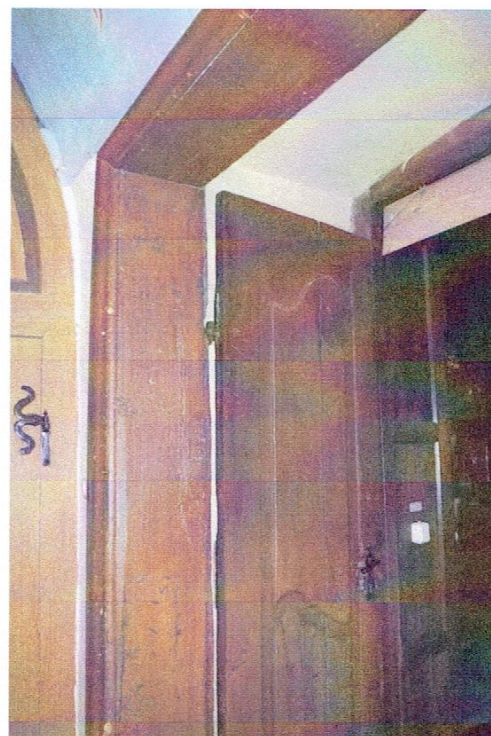
Fot. 1

Stolarka drzwiowa lewej strony prezbiterium: 1/widok od strony prezbiterium 2/widok od strony dawnej zakrystii (fragment)

6. Wykonanie prac stolarskich celem likwidacji spękań, rozspojień, wypaczeń i uskoków drewna z użyciem wieloletnio sezonowanego drewna o odpowiednich parametrach wytrzymałościowych. Drobniejsze ubytki proponuje się uzupełnić modyfikowaną masą drewnopodobną na bazie żywicy epoksydowej o parametrach zbliżonych do parametrów drewna.

7. Powleczenie powierzchni drzwi lakierobejcą o kolorystyce dobranej na podstawie wykonanych odkrywek.
8. Oczyszczenie metalowych elementów drzwi – zamków, zawiasów, kutek i ćwieków – z elementów korozji powierzchniowej i zabezpieczenie ich powierzchni.
