# PROGRAM PRAC KONSERWATORSKICH CZTERECH KAPLIC KALWARYJSKICH

Kaplica Ukrzyżowania Pana Jezusa

Kaplica Domek Matki Bożej

Kaplica Grobu Matki Bożej

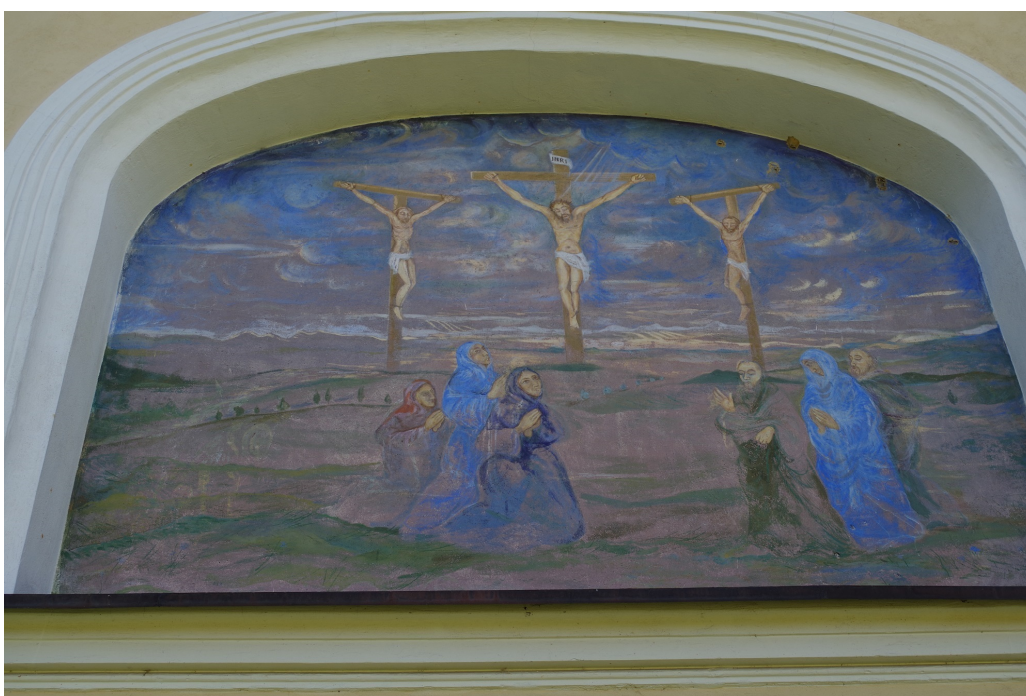
Elewacja frontowa kaplicy „Ukrzyżowanie”

Polichromia ścienna na frontowej ścianie kaplicy przedstawiająca **Ukrzyżowanie Chrystusa** jest w bardzo złym stanie zachowania. Obecne przedstawienie jest wtórne, na co wskazują śladowo zachowane pozostałości dawnego malowidła. Należy stwierdzić, iż ślady te nie dają możliwości rekonstrukcji pierwotnego przedstawienia. Obecne przedstawienie jest prowizoryczną aranżacją malarską wymagającą korekty i dopracowania. Warstwa malarska położona jest miejscowo z wykorzystaniem szarego tła zaprawy. Znaczne powierzchnie farby zostały wypłukane przez opady atmosferyczne.

Przy scenie Ukrzyżowania należy podjąć odrębne zabiegi konserwatorskie określone w podpunkcie 4-B. Zadaniem prac przy elewacyjnej scenie Ukrzyżowania będzie utrwalenie polichromii i tynków podkładowych oraz scalenie kolorystyczne rozległych ubytków wraz z korektą stylistyczną.
