# PROGRAM PRAC KONSERWATORSKICH

WYPOSAŻENIA KOŚCIOŁA

POD WEZWANIEM *ZNALEZIENIA KRZYŻA ŚW.*  
W SANKTUARIUM MĘKI PAŃSKIEJ  
I MATKI BOŻEJ W KALWARII PACŁAWSKIEJ.

Kraków, 20.10. 2018

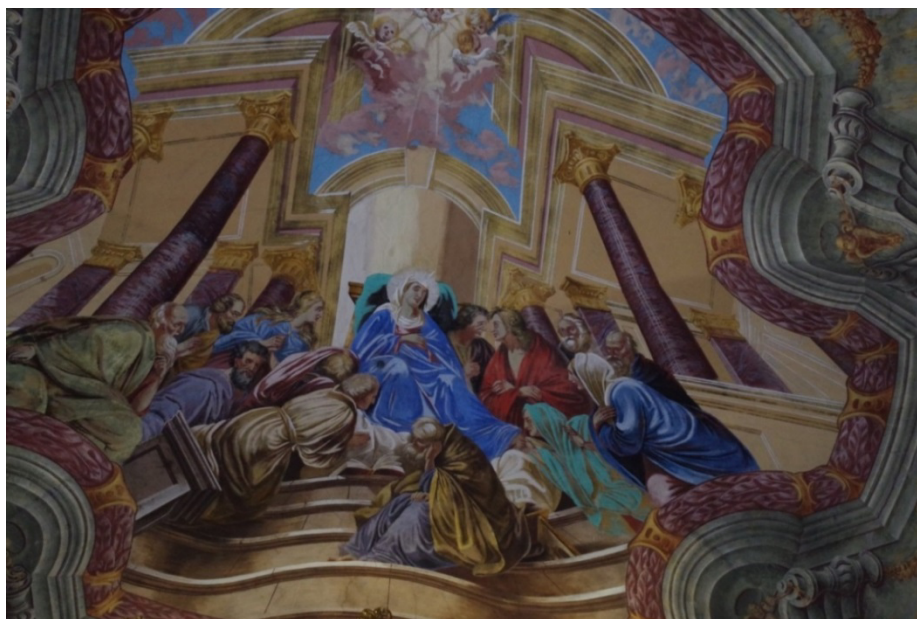
*„Zaśnięcie Matki Bożej” – prawe ramię transeptu kościoła.*

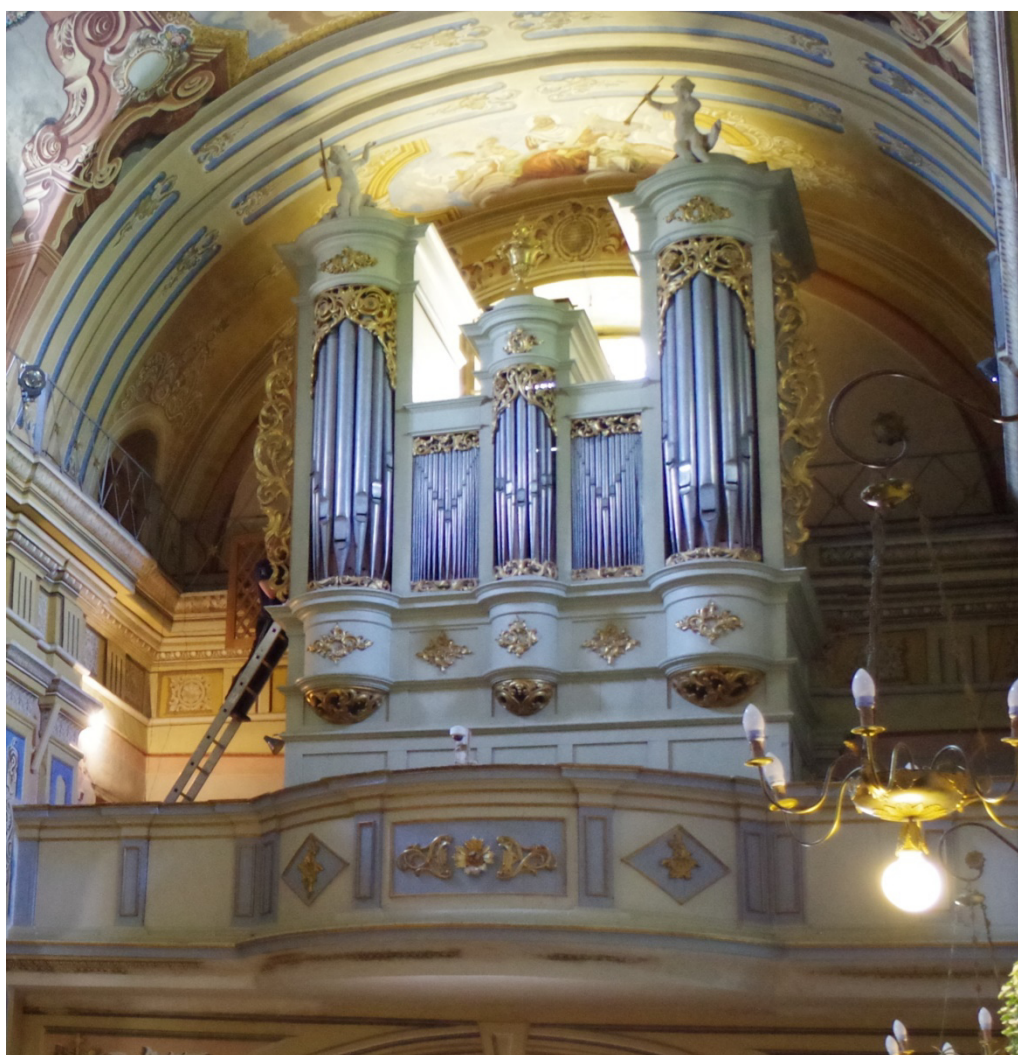
### 3. KOŚCIÓŁ - BALUSTRADA CHÓRU MUZYCZNEGO

Do zniszczeń typu **fizyko-chemicznego** należy zaliczyć liczne uszkodzenia obiektu spowodowane warunkami klimatycznymi. Zmienność zarówno temperatury jak i wilgotności (szczególnie w krótkich cyklach czasowych) była podstawowym czynnikiem niszczącym, wpływając bezpośrednio na powstawanie zniszczeń warstwy zaprawy kredowo-klejowej takich jak: osłabienie spoiwości, powstanie spęcherzeń, spękań, rys i ubytków.

11. Uzupelnienie większych ubytków drewna wstawkami z drewna dobranego gatunkowo do oryginalnego. Opracowanie powierzchni wstawek. Rekonstrukcja w drewnie brakujących fragmentów dekoracji snycerskiej.
