# PROGRAM PRAC KONSERWATORSKICH CZTERECH KAPLIC KALWARYJSKICH

Kaplica Ukrzyżowania Pana Jezusa

Kaplica Domek Matki Bożej

Kaplica Grobu Matki Bożej

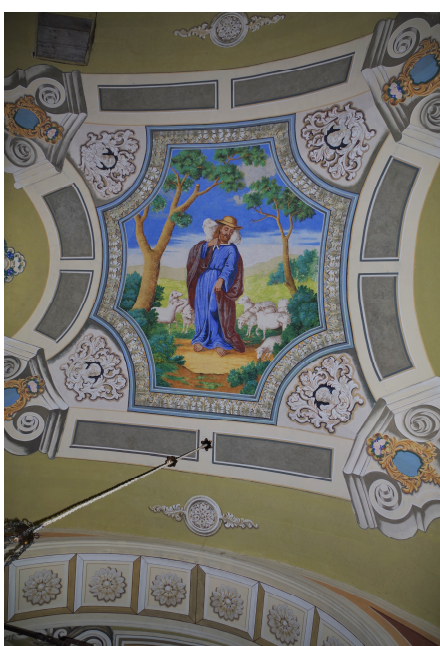
### 3. KAPLICA UKRZYŻOWANIA PANA JEZUSA - POLICHROMIA

**Opis:** Polichromia wnętrza pseudobarokowa, dostosowana do podziałów architektonicznych ścian i sklepienia. W większości przemalowana po formie, zachowująca pierwotną ornamentykę w sposób schematyczny i uproszczony. W polu głównym sklepienia przedstawienie Jezusa jako Dobrego Pasterza. Kolorystyka ostra, przesadne kontrasty barwne.

Powierzchnia polichromii zabrudzona. W partiach przyposadzkowych widoczne nierówno założone zaprawy, miejscowo odspojone od podłoża. Zaprawy cementowe powodują kapilarne podciąganie wilgoci.

- rzadka zaprawa z wieloletniego wapna gaszonego i drobnoziarnistego piasku krzemionkowego wzmocniona niewielkim dodatkiem emulsji akrylowej.
6. Uzupełnienie ubytków zapraw w systemie tynków renowacyjnych.
